Indeling van werkzaamheden met asbest in risicoklassen

gebaseerd op: TNO, "Risicogerichte classificatie van werkzaamheden met asbest" (2004, Tempelman et al)

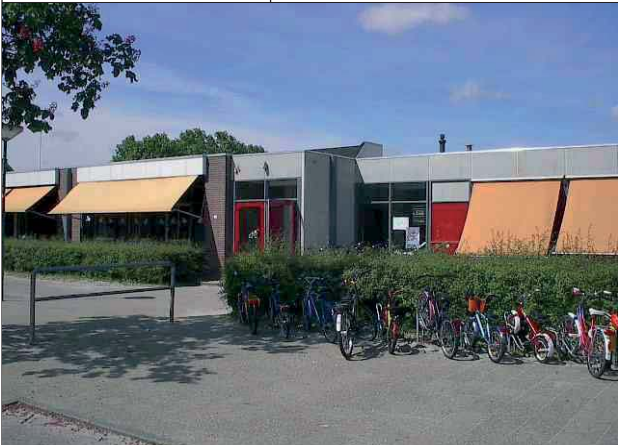
Voorbeelden: - gecoate asbestcement gevelpanelen die in een frame zijn bevestigd en zonder breuk te demonteren zijn		Verwijderen van sterk verweerde platen of platen die niet zonder verspanende bewerking en het maken van breukvlakken te verwijderen zijn (b.v. gespijkerd of geniet)	2

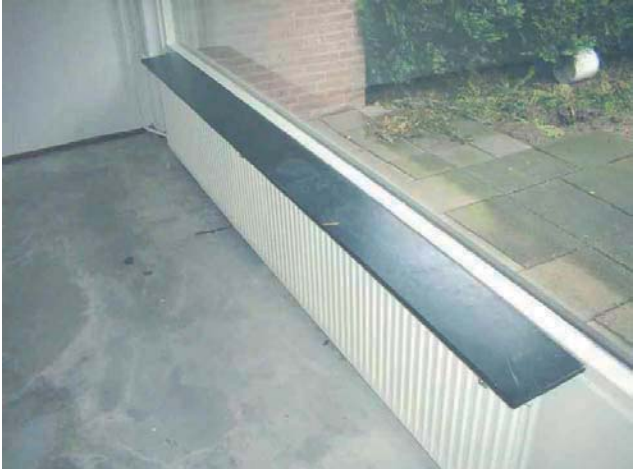
<i>Vensterbank, met beugels bevestigd. Vaak ook gelijmd..Asbesthoudend kunstmarmor wordt ook veel in toiletgebouwen aangetroffen ("schaamschotten").</i>	Verwijdering van geschroefd of geklemd product zonder verspanende bewerkingen en zonder breuk (tenzij incidenteel)	1	
		Overige bewerkingen ter verwijdering van product dat niet zonder verspanende bewerking te verwijderen is.	2

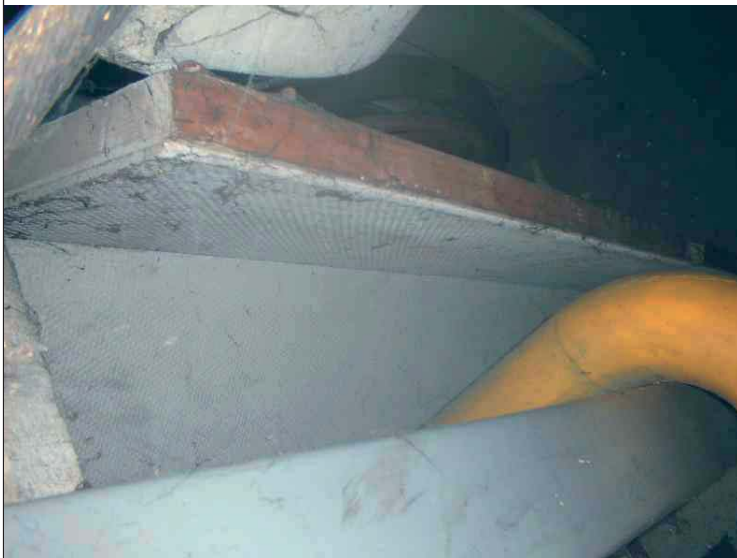
<p><i>Betimmering van brandwerend board in een ketelhuis, ook hier valt het verwijderen onder risicoklasse 3</i></p>
